# **ANÁLISE DE PATOLOGIAS EM ESTRUTURAS CONSTRUÍDAS EM AMBIENTE MARÍTIMO**

Dissertação submetida para satisfação parcial dos requisitos do grau de  
**MESTRE EM ENGENHARIA CIVIL — ESPECIALIZAÇÃO EM CONSTRUÇÕES**

JULHO DE 2012

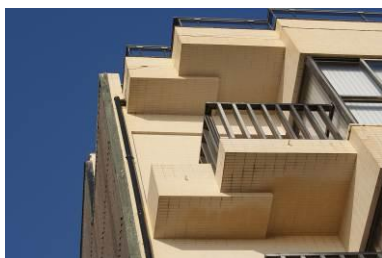
A humidade, encontrada em 14 casos foi registada nos mais diversos materiais como pedras, rebocos, madeiras, mármore e cerâmicos. A quantidade de água em excesso nestes materiais manifesta-se sobretudo sob a forma de manchas (Figura 4.25 e Figura 4.26) e escorrências (Figura 4.27).

Fig. 4.25 – Mancha de humidade,  
E3

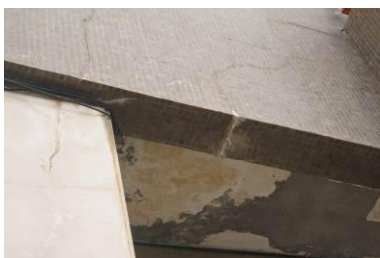
Fig. 4.26 – Mancha de humidade,  
E16

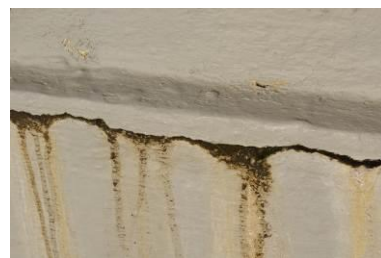
Fig. 4.27 – Escorrência, E4

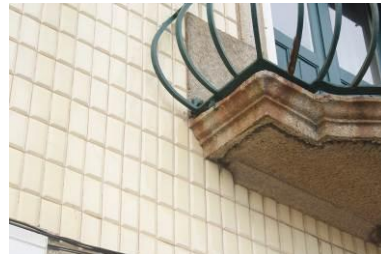
Fig. 4.30 – Manchas de oxidação,  
E9

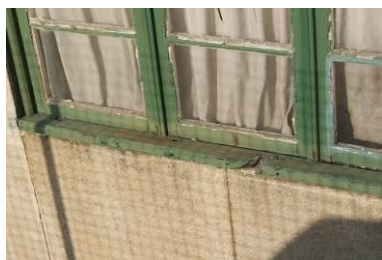
As aberturas longitudinais incontroladas de elementos construtivos, ao qual se dá o nome de fissura se abranger apenas a camada superficial, e fendas se abranger toda a espessura do elemento, foram também identificadas na maior parte dos edifícios e nos mais diversos materiais. A Figura 4.31 ilustra uma fenda de grandes dimensões no peitoril de uma janela de madeira, a Figura 4.32 a fissuração de elementos em consola de betão armado e a Figura 4.33 a fissuração em volta de um elemento metálico visivelmente oxidado numa superfície em mármore.

Fig. 4.31 – Fendilhação, E1

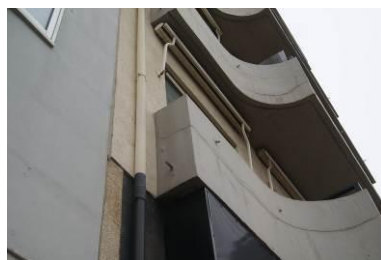
Fig. 4.32 – Fissuração, E13

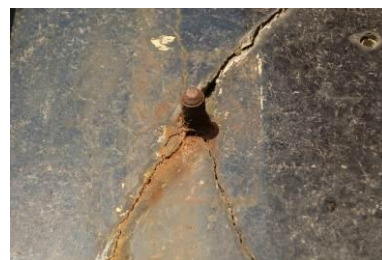
Fig. 4.33 – Fissuração, E16

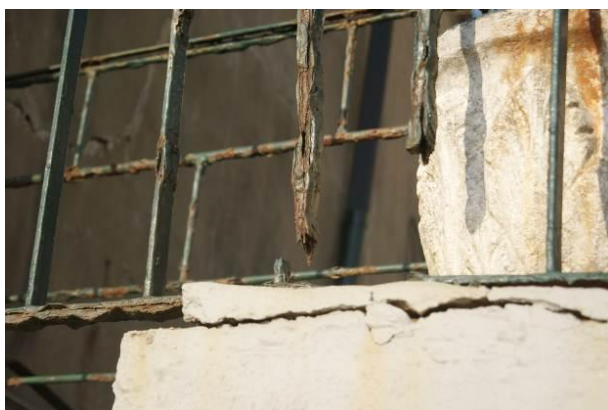
Fig. 4.34 - Corrosão de guarda metálica, E4

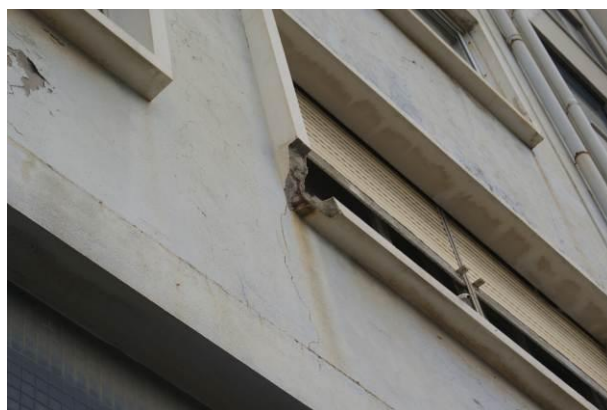
Na zona ilustrada na Figura 4.35, são visíveis os varões utilizados na estrutura da janela expostos sem a camada de betão que os deveria envolver e proteger da corrosão, especialmente por efeito da passivação.

Fig. 4.35 – Corrosão de armadura, E15

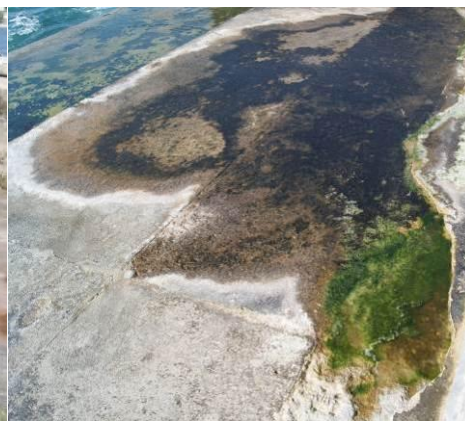
Fig. 4.37 – Deterioração do betão de M1

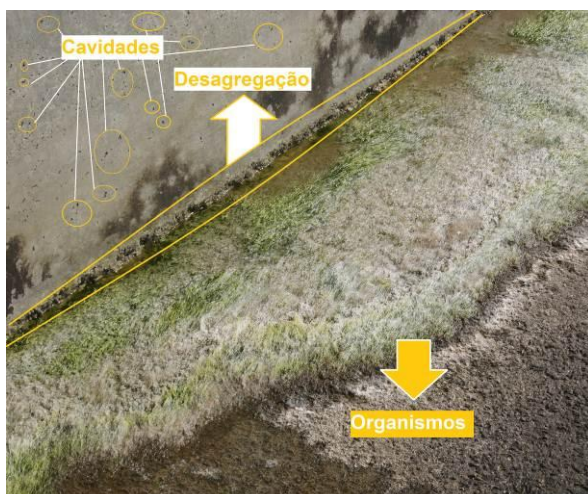
As cavidades encontradas um pouco por todo o molhe são provavelmente fruto do processo de cativação provocado pela turbulência da água do mar, Figura 4.38. Por sua vez, as fissuras encontradas, em menor número que as cavidades, podem ter explicação nos ciclos de variação de temperatura e humidade, um fenómeno físico associado à expansão e retração da estrutura que provoca deformações restringidas.

Fig. 4.38 – Patologias de M1

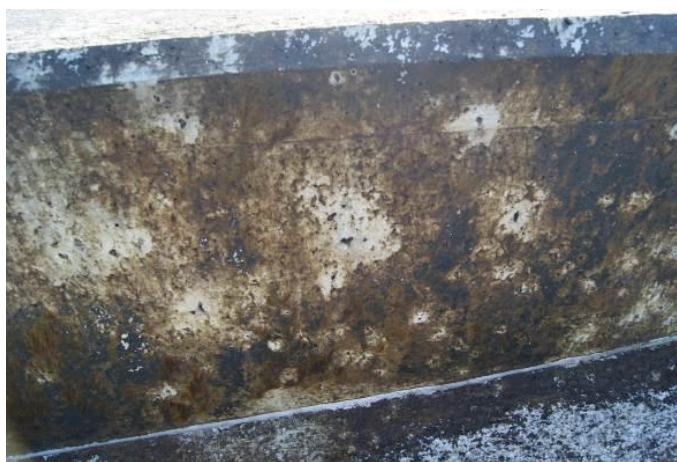
Fig. 4.41 – Deterioração 2 do betão de M1

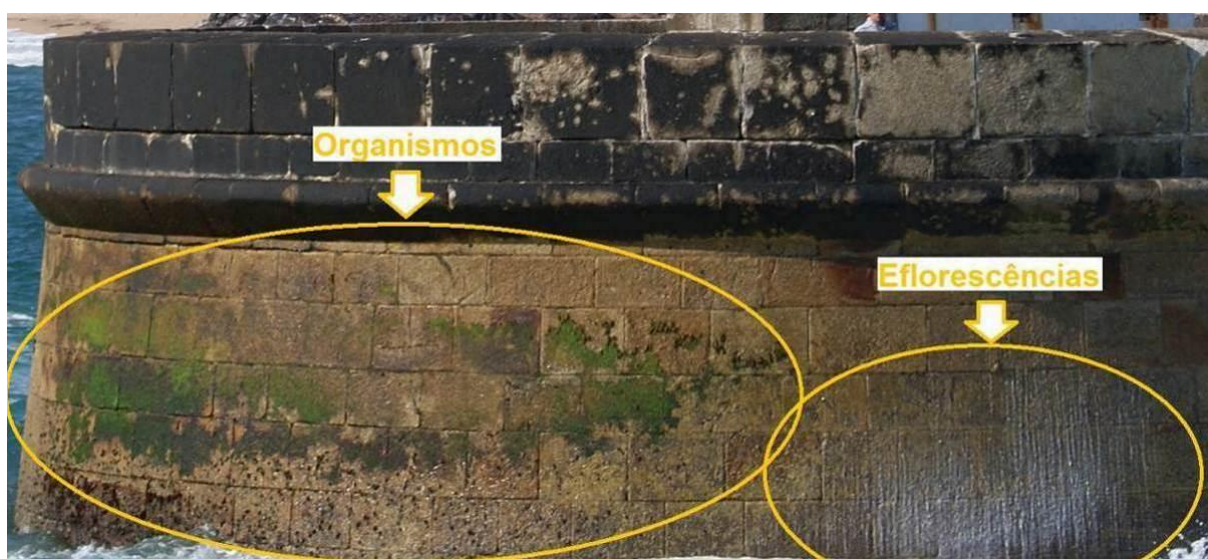
Conforme o ilustrado na Figura 4.43, além das eflorescências, existem marcas de colonização biológica na superfície do granito. Esta colonização manifesta-se sobretudo pelo desenvolvimento de musgos e algas.

Fig. 4.43 - Tipos de degradação encontrados na cabeça do molhe (estrutura principal)

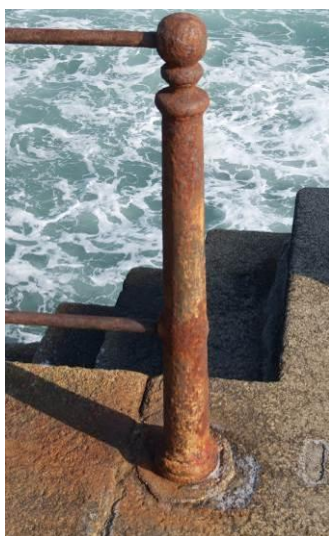
Esta zona além das marcas de cor branca apresenta-se bastante deteriorada.

Fig. 4.44 – Cristalização de sais à superfície

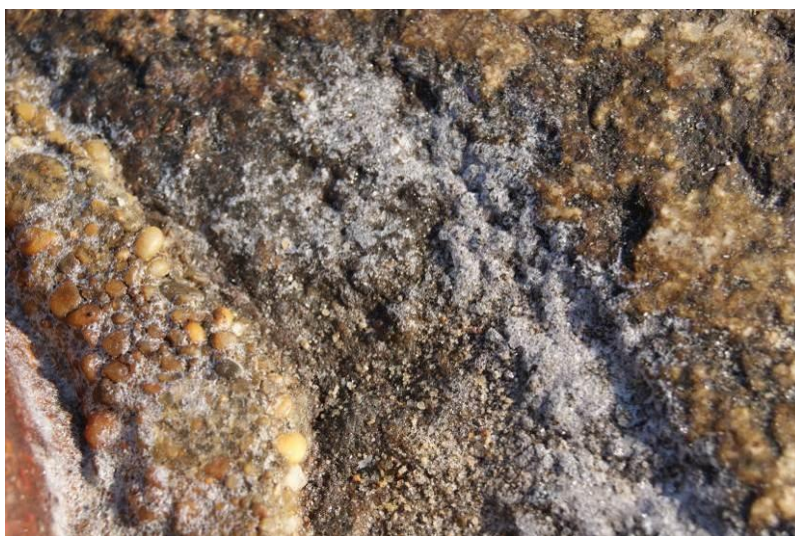
Fig. 4.45 – Pormenor da cristalização de sais

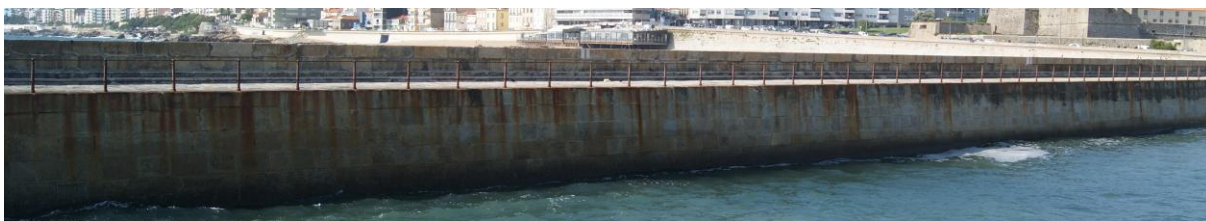
Devido à forte corrosão da referida guarda metálica, as paredes do molhe encontram-se com manchas de oxidação por toda a sua extensão como é ilustrado na Figura 4.46 a Figura 4.48.

Fig. 4.46 - Fachada Sul do M2

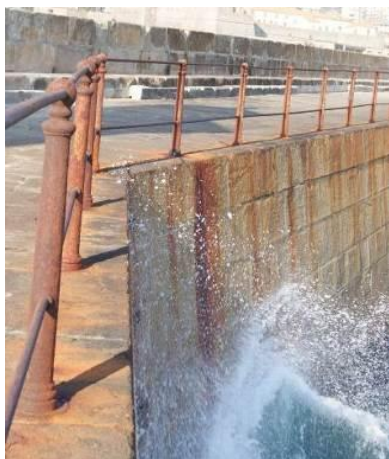
Embora, na Figura 4.47 seja visível que o dispositivo não sofre o impacto direto das ondas do mar, esta fotografia foi registada num período de baixa-mar, ou seja, em períodos de preia-mar a guarda metálica irá sofrer os processos de deterioração característicos da zona de rebentação.

Fig. 4.47 - Ação da maré sobre M2

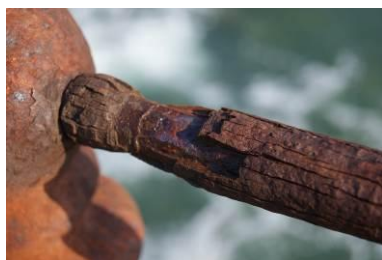
Na observação pormenorizada da estrutura, notam-se pequenas cavidades, pelo que se tratará do tipo de corrosão localizada por picadas, característica dos meios aquáticos e salinos. Este tipo de corrosão é altamente destrutiva e tratando-se de um dispositivo de segurança com bastante utilização será necessário um maior cuidado em operações de manutenção e reparação da estrutura.

Fig. 4.49 – Zona de corrosão 1

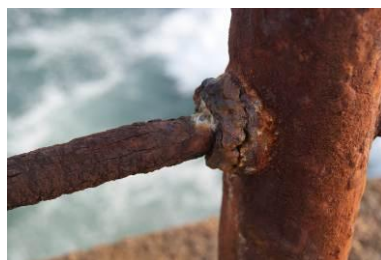
Fig. 4.50 – Zona de corrosão 2

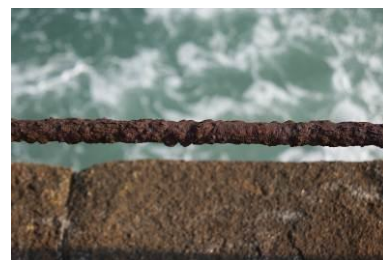
Fig. 4.51 - Zona de corrosão 3

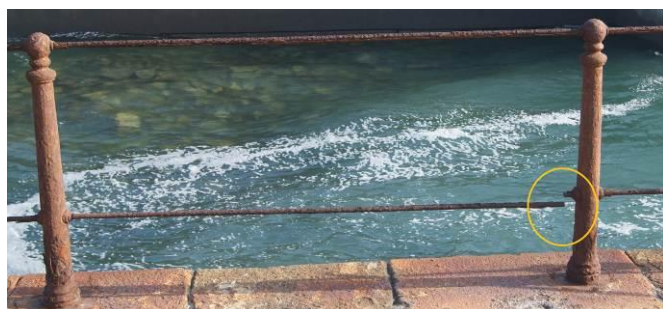
Fig. 4.52 – Zona de rotura da guarda metálica

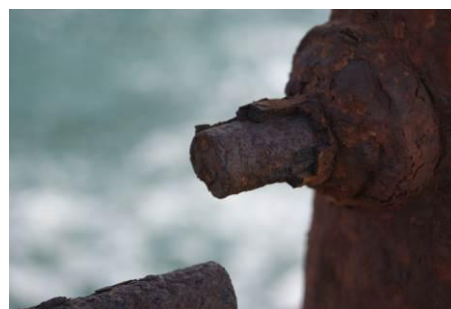
Fig. 4.53 - Pormenor da zona de rotura

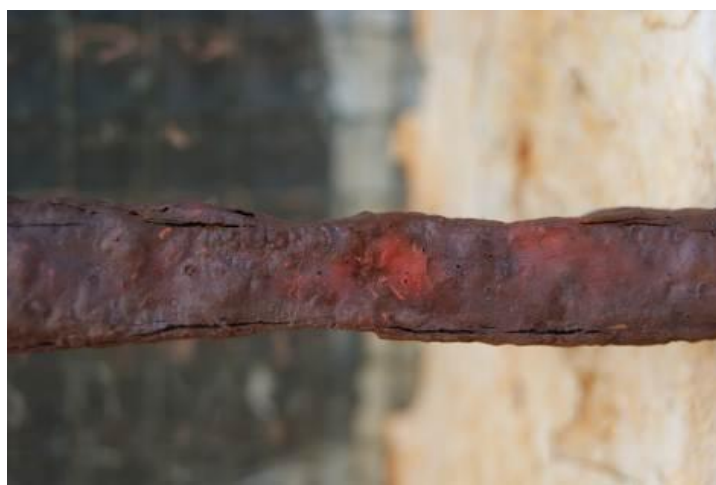
Fig. 4.58 – Pormenor da corrosão da guarda

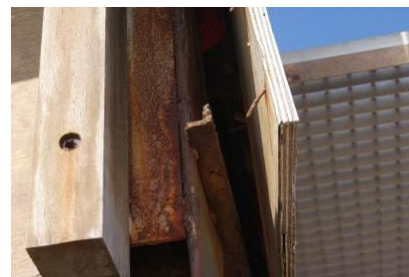
Por sua vez a madeira utilizada na EP1, apresenta em geral um bom estado de conservação. São visíveis alterações cromáticas na madeira mas sem modificação perceptível das propriedades mecânicas o que aponta para uma podridão incidente característica em madeiras húmidas ou com elevados teores de humidade, Figura 4.63. As fundações em madeira não possuem marcas de deterioração e a situação mais gravosa deste material é o desprendimento de um contraplacado com origem provável na corrosão do prego utilizado na pregagem da madeira, Figura 4.62.

Fig. 4.62 – Pormenor de corrosão 1

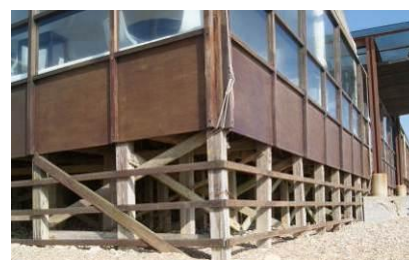
Fig. 4.63 - Pormenor de corrosão 2

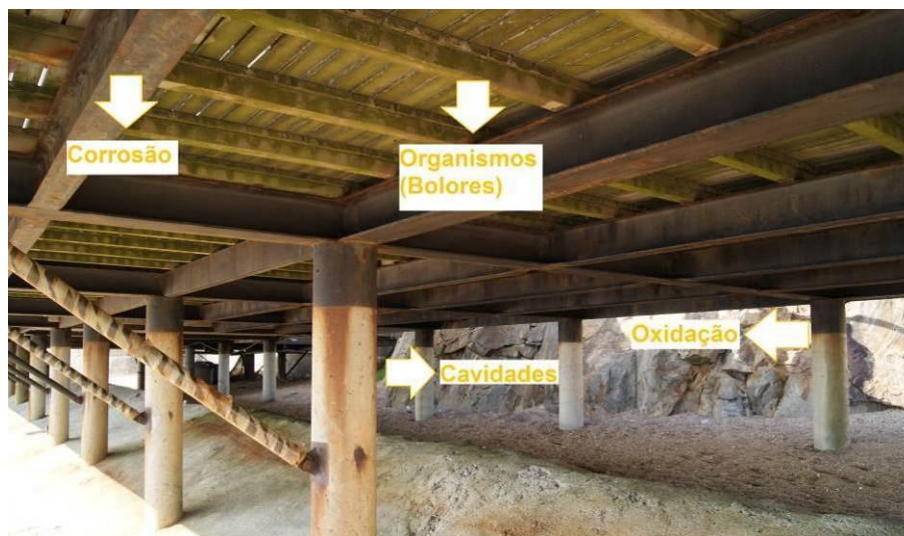
com a água do mar. Todos os materiais (madeira, metal e betão) utilizados na construção desta estrutura estão bastante deteriorados apresentando danos característicos do ambiente marítimo.

Fig. 4.64 – Estrutura inferior do EP2

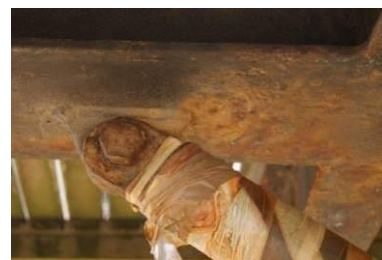
Fig. 4.67- Corrosão de perfis metálicos

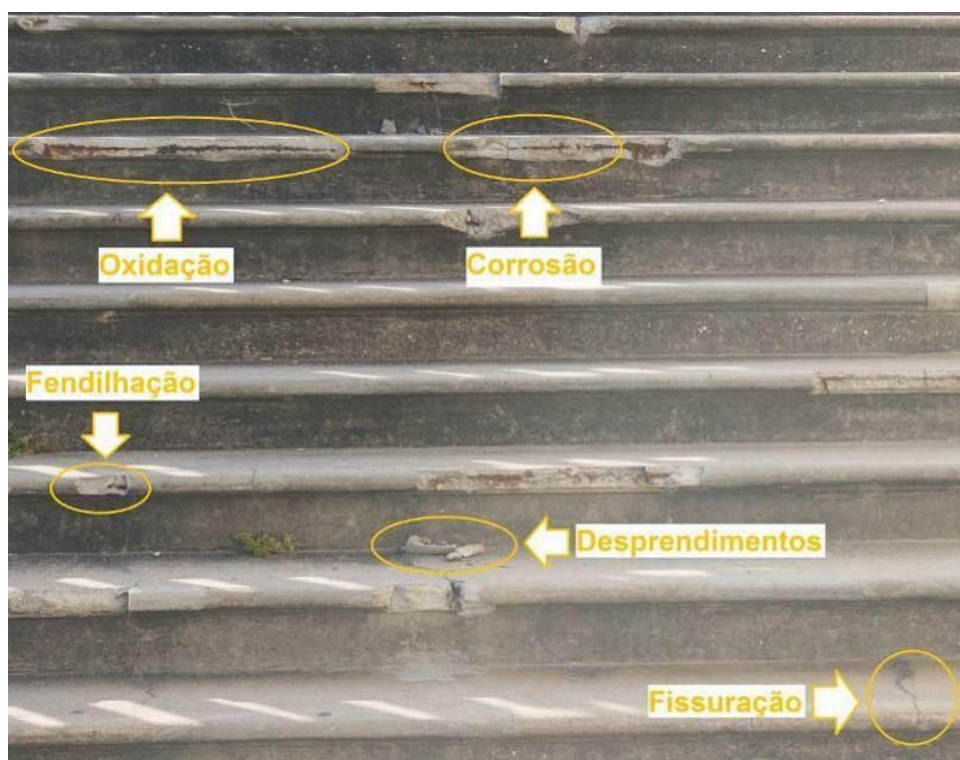
Passados apenas 4 anos das últimas obras de requalificação, a estrutura pedonal encontra-se de facto bastante deteriorada, apresentando marcas de erosão, estando o betão bastante degradado, fissurado e fendilhado, Figura 4.68.

Fig. 4.68- Aspeto geral do estado de deterioração do Acesso Pedonal

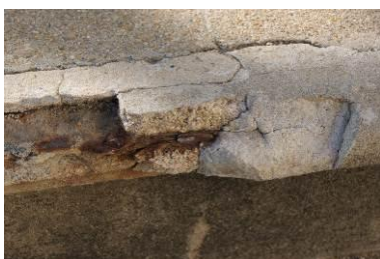
Estes varões encontram-se assim expostos, sem a camada de betão que os deveria envolver e proteger da corrosão, especialmente por efeito da passivação. É visível nos pedaços de betão destacadado, Figura 4.70, marcas de oxidação das armaduras, o que leva a supor que as armaduras oxidaram ainda em contacto com este. Nesta linha de raciocínio o desprendimento do betão estará associado ao processo de corrosão das armaduras.

Fig. 4.69 – Fissuração do betão

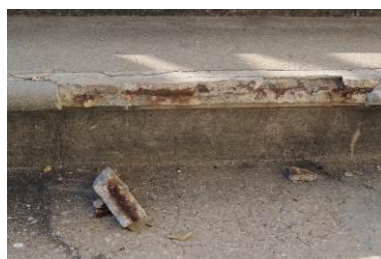
Fig. 4.70 - Destacamento do betão

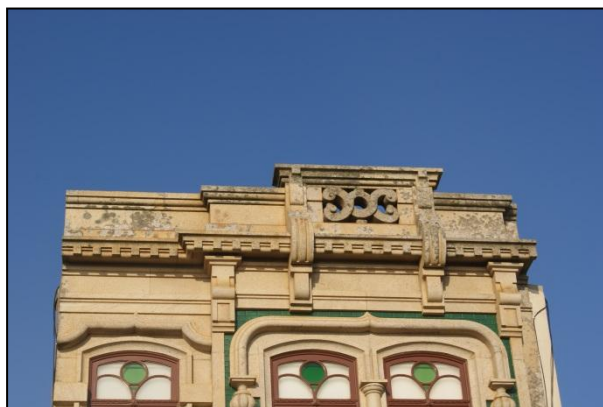
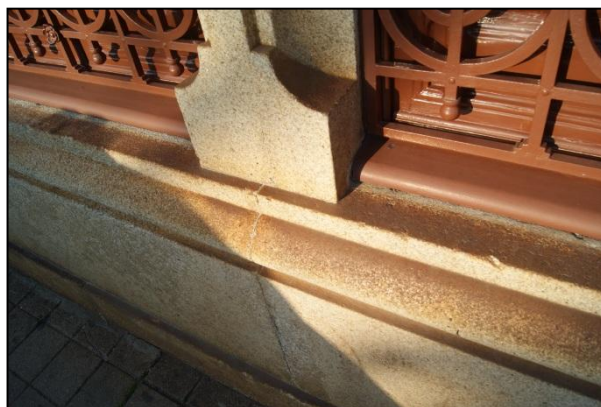
- Identificação do Local	Fachada frontal											
- Elemento(s)	Fachada e platibanda											
- Materiais	Metal, pedra, reboco											
- Tipo(s) de Anomalia(s) ou Patologia(s) associada(s)												
	Humidade	<u>x</u>	Erosão	<u>x</u>	Deformação	—	Fendas	—				
	Fissuras	—	Corrosão	—	Desprendimentos	—	Oxidação	—				
	Eflorescências	—	Organismos	<u>x</u>	Sujidade	<u>x</u>						
- Descrição da Anomalia e Observações												
	A platibanda e a fachada encontram-se manchadas											
- Elementos metálicos	<table border="1"><tr><td>Sim</td><td>Não</td></tr><tr><td>X</td><td></td></tr></table>		Sim	Não	X		Guardas e caixilharias					
Sim	Não											
X

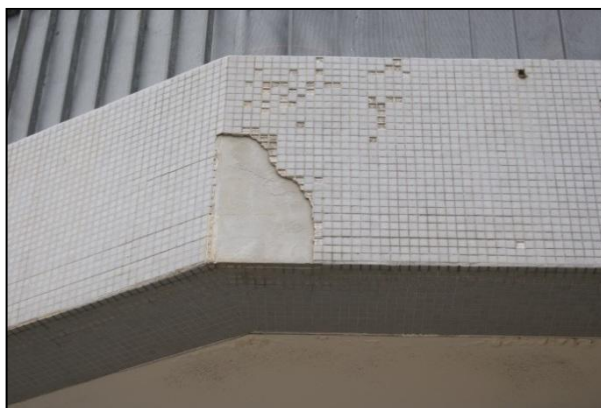
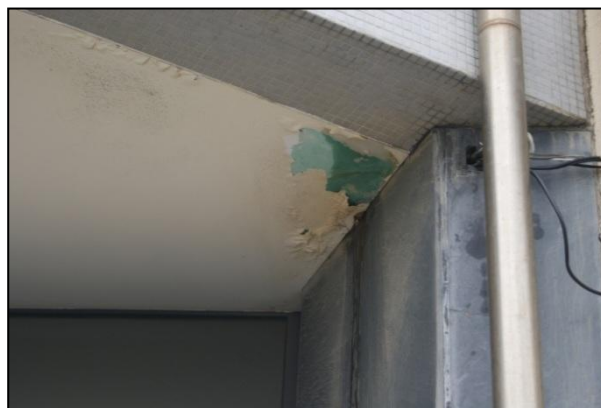
- Identificação do Local	Fachada frontal											
- Elemento(s)	Varanda e respetiva laje											
- Materiais	Cerâmico e reboco											
- Tipo(s) de Anomalia(s) ou Patologia(s) associada(s)	Humidade	<u>x</u>	Erosão	_	Deformação	_	Fendas	_				
	Fissuras	_	Corrosão	_	Desprendimentos	<u>x</u>	Oxidação	_				
	Eflorescências	_	Organismos	_	Sujidade	_						
- Descrição da Anomalia e Observações	A laje da varanda apresenta sinais de humidade e a varanda destacamento de ladrilhos cerâmicos.											
- Elementos metálicos	<table><tr><td>Sim</td><td>Não</td></tr><tr><td>X</td><td></td></tr></table>	Sim	Não	X		Caixilharias, guardas e sistema de águas pluviais						
Sim	Não											
X

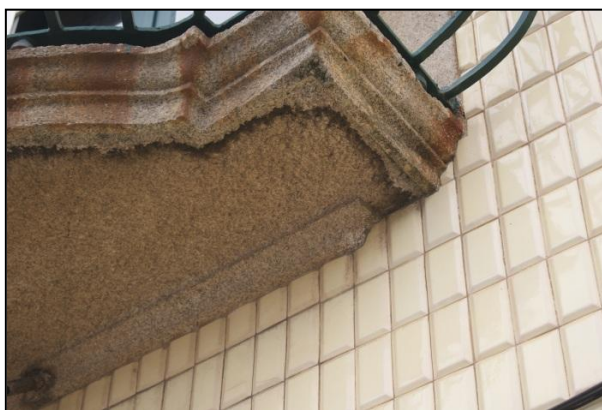
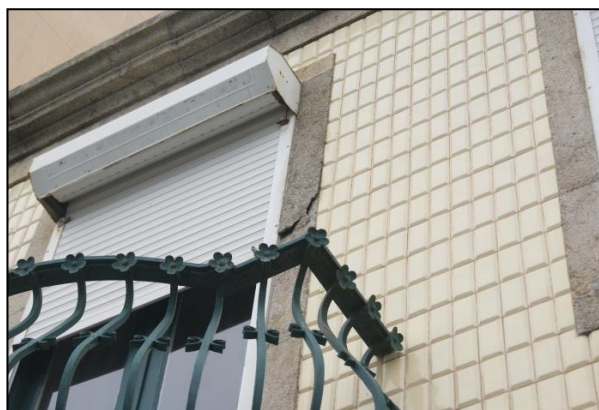
- Identificação do Local	Fachada frontal							
- Elemento(s)	Platibanda, janela e varanda							
- Materiais	Pedra, cerâmico							
- Tipo(s) de Anomalia(s) ou Patologia(s) associada(s)								
	Humidade	<u>x</u>	Erosão	<u>x</u>	Deformação	_	Fendas	_
	Fissuras	<u>x</u>	Corrosão	<u>x</u>	Desprendimentos	_	Oxidação	<u>x</u>
	Eflorescências	_	Organismos	<u>x</u>	Sujidade	_		
- Descrição da Anomalia e Observações								
	A platibanda e varanda da habitação encontram-se com manchas de							
	humidade e de oxidação, as janelas apresentam grandes fissuras
